# КРАТКИЙ ОБЗОР ИЗУЧЕННОСТИ И ТЕХНИЧЕСКОГО СОСТОЯНИЯ ПАМЯТНИКОВ МЕГАЛИТИЧЕСКОЙ КУЛЬТУРЫ III-II ТЫС. ДО Н.Э. Г. СОЧИ

(февраль 1999 года)

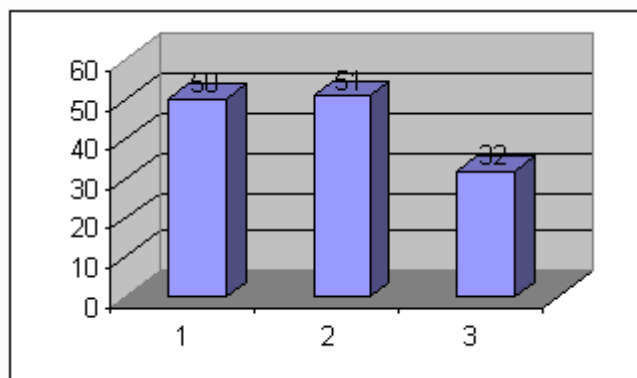
Д) Таблица разрушенности дольменов (изученные, 133 памятника):

1 – Целые, 2 – Полуразрушенные, 3 – Разрушенные

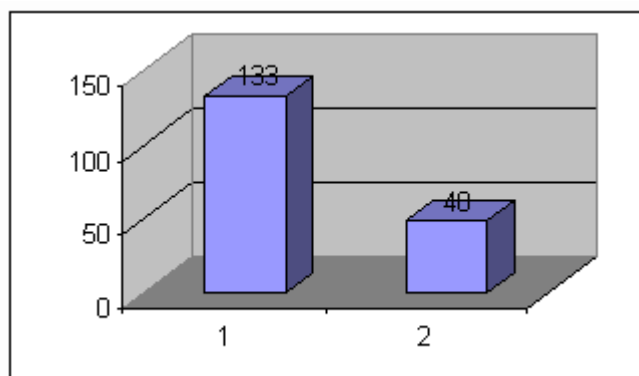
Е) Таблица изученности дольменов (181 памятник):

1 – Обследовано, 2 – Необследовано

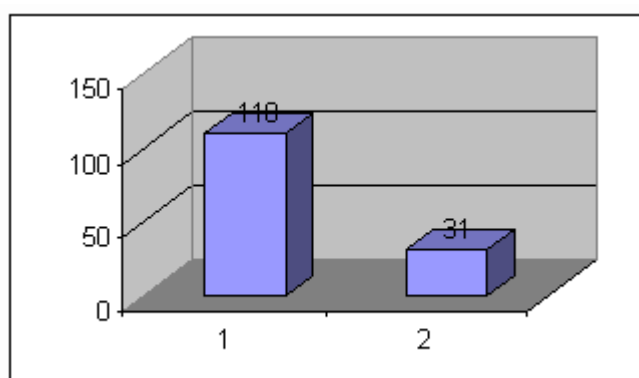
Ё) Таблица ведомственной принадлежности мегалитических памятников (141 памятник /обследованные/):

1 – Земли Сочинского национального парка, 2 – Земли администрации г. Сочи

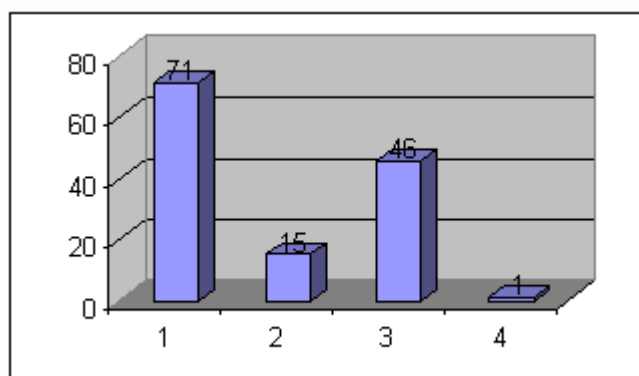
Ж) Таблица типологии дольменов г. Сочи (обследованные, 133 памятника):

1 – Плиточные, 2 – Составные, 3 – Корытообразные, 4 – Монолиты

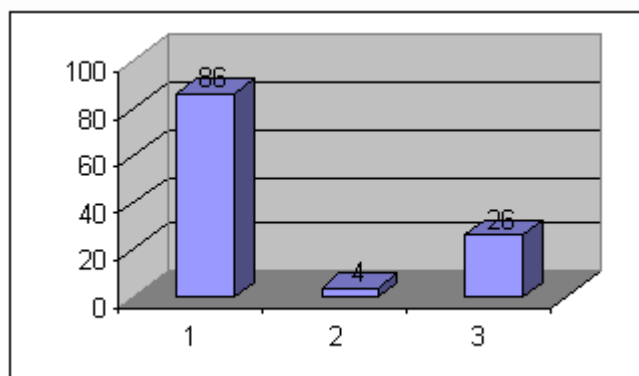
Й) Таблица распределения дольменов г. Сочи по районам (государственный список, 116 дольменов):

1 – Лазаревский, 2 – Хостинский, 3 – Адлерский

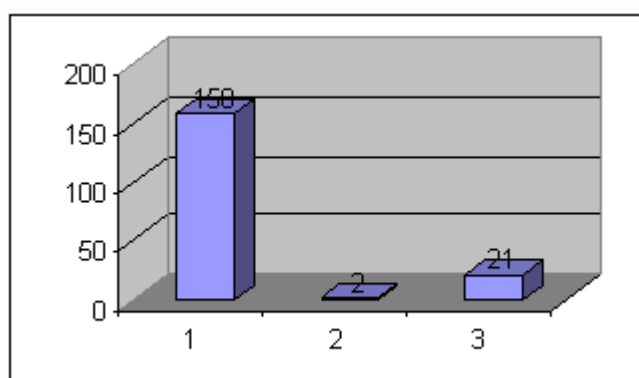
К) Таблица распределения дольменов г. Сочи по районам (обследованные памятники, данные из списка Марковина В.И. – 181 дольмен):

1 – Лазаревский, 2 – Хостинский, 3 – Адлерский
